AL BORDE DEL PELIGRO

La existencia de un brusco escalón lateral en el borde de la carretera puede suponer una trampa para los automovilistas ante una mínima distracción. La denuncia de su existencia por varios lectores nos ha llevado a indagar sobre un problema, puntual según los expertos, que en algunos casos tiene su origen en carreteras de diseños antiguos y, en otros, a sucesivos recrecimientos del asfalto. Urge una solución.

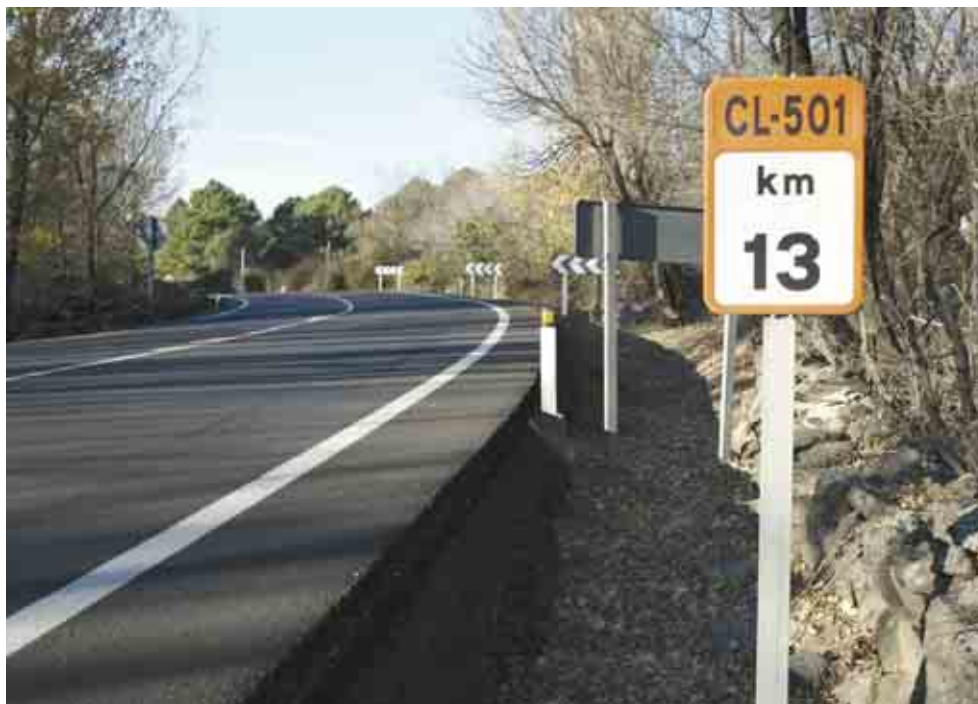
Este escalón, en la provincia de Ávila, tiene los días contados, según han señalado fuentes de Castilla y León.

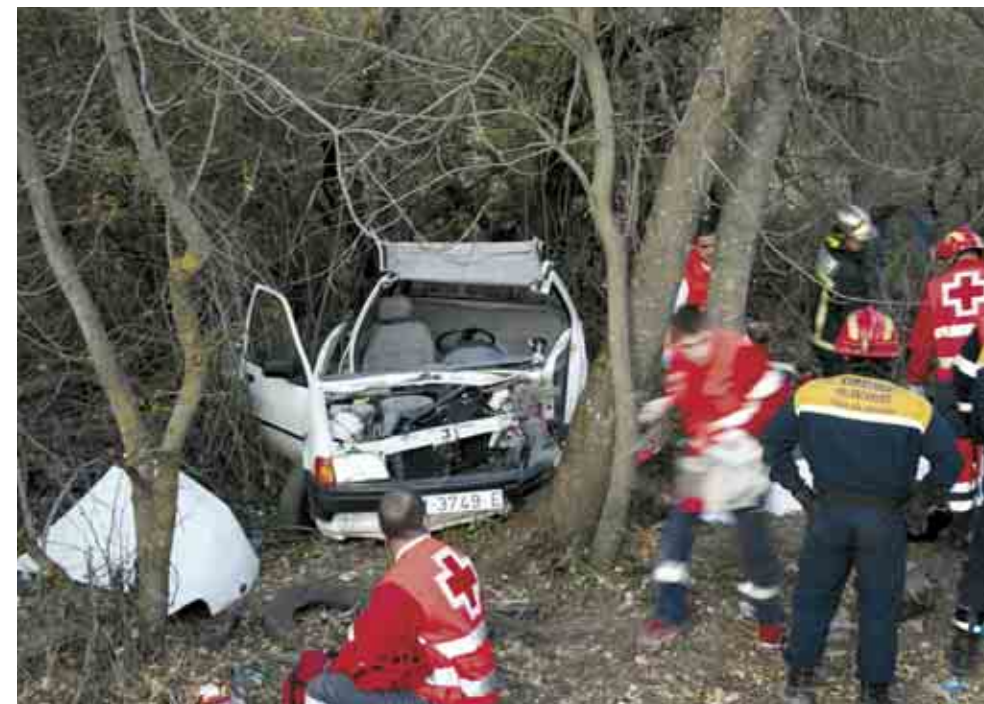
En el lugar donde se produjo este accidente en la CL-501 existe un pronunciado escalón.
